○宝川内集地区

○深川新屋敷地区

○鶴田橋の崩壊

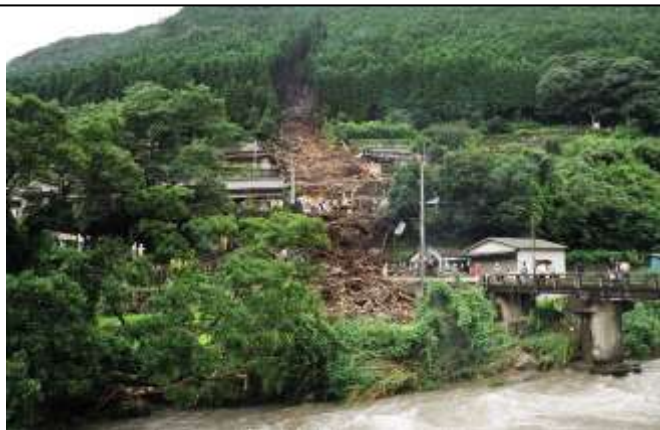
深川地区では、湯出川右岸側斜面の標高約230m付近の堅固で急勾配を示す凝灰角礫岩部分において、薄い表土の崩落が発生し、巨木を含む土砂が直線状に流下して家屋を襲い、川岸近くで停止していた。

・崩壊源の規模は、幅約6m、長さ(斜面長)約20m、崩壊深は平均で約1m、崩壊土量100～150m³と推定される。なお、これは簡易測量結果であり、後日修正される。

深川新屋敷地区土砂災害遠景

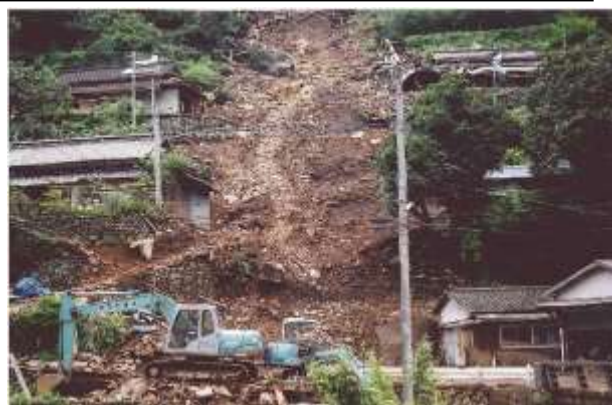
深川新屋敷地区土砂災害近景

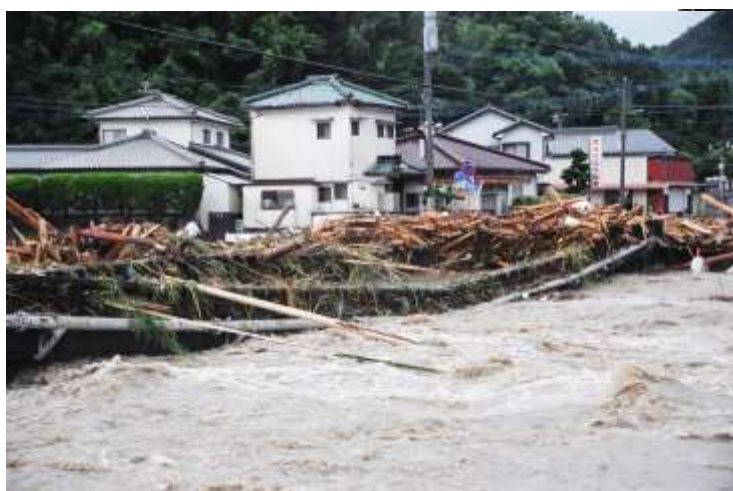
水俣川に架かる鶴田橋が崩壊し、川の水をせき止める形となり、溢れた水が陣内地区などに浸水被害をもたらしている。

水俣川上流部（宝川内集地区）で発生した土石流などによって、流されてきたと思われる流木などが、橋の橋脚に多数引っかかっており、耐え切れなくなって橋が崩れたものと思われる。

写真 流木などにより崩壊した鶴田橋

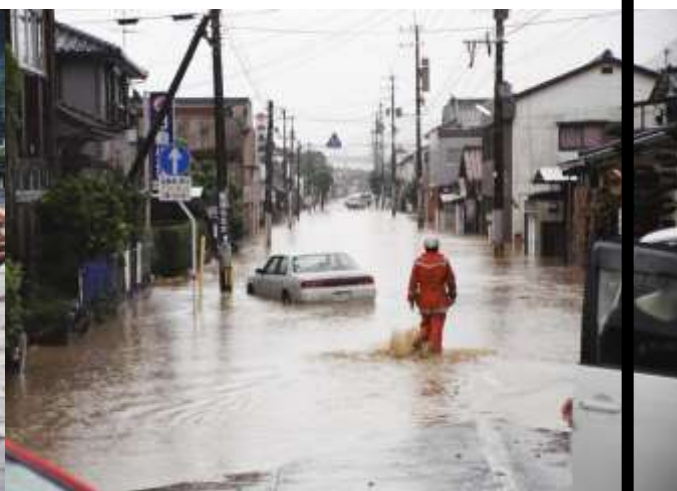
浸水被害は、主に水俣川右岸の陣内地区を中心に発生しており、周辺の古城地区、水俣川左岸の南福寺地区でも浸水被害が発生している。

浸水は最大で、1.5m程度であったと思われる。

写真 浸水した陣内地区
(すでに水は引いている)

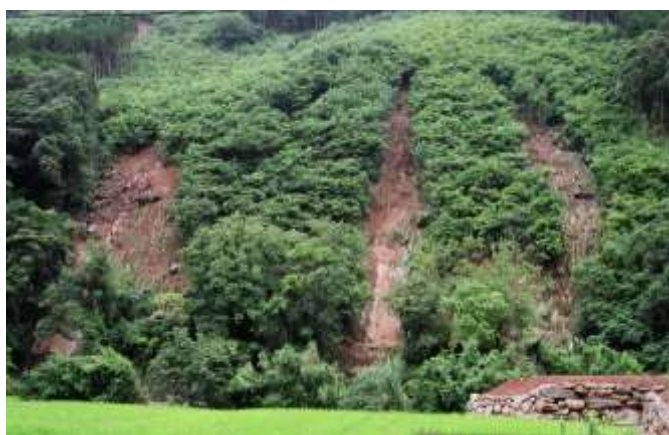
写真 このようながけ崩れも多数発生した

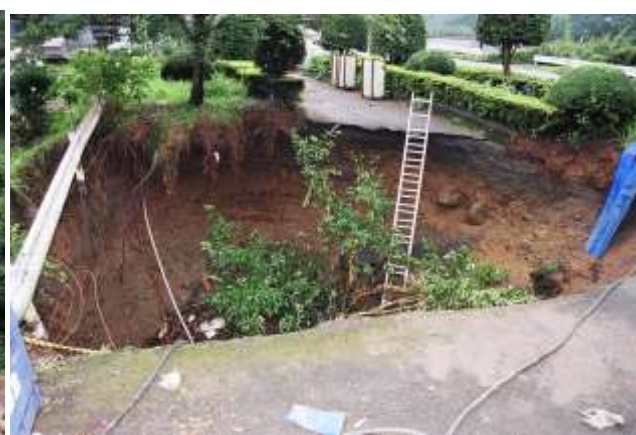
写真 道路や歩道の陥没も多数発生した
