○宝川内集地区

崩壊の発生原因（発生メカニズム）

○深川新屋敷地区

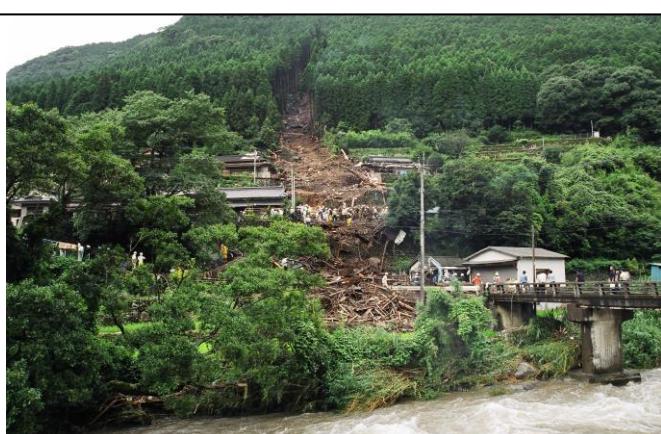
今回の災害では、標高約230m付近の急勾配で、表土の崩落が発生し、土砂などが直線状に流下して、集落を襲っている。

・崩壊源の規模は、幅約6m、長さ（斜面長）約20m、崩壊深は平均で約1m、崩壊土量100～150m³と推定される。なお、これは簡易測量結果であり、後日修正される。

深川新屋敷地区土砂災害遠景

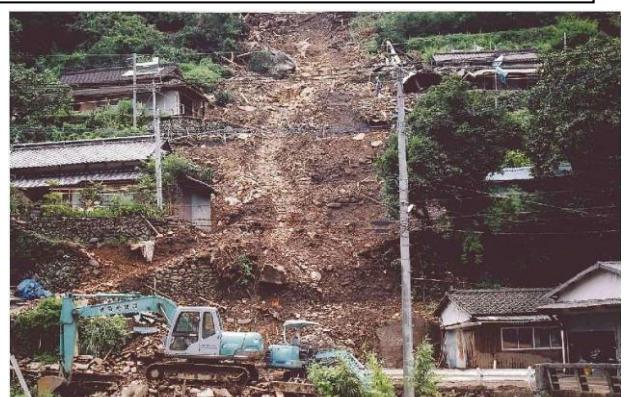
深川地区では、湯出川右岸側斜面の標高約230m付近の堅固で急勾配を示す凝灰角礫岩部分において、薄い表土の崩落が発生し、巨木を含む土砂が直線状に流下して家屋を襲い、川岸近くで停止していた。

深川新屋敷地区土砂災害近景

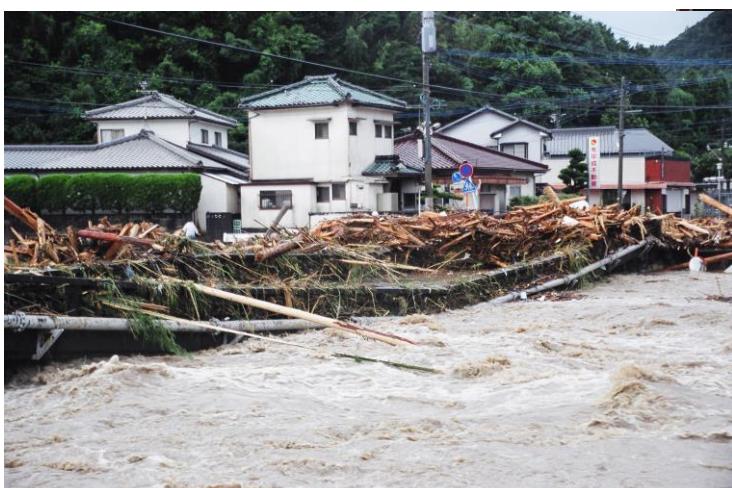
水俣川に架かる鶴田橋が崩壊し、川の水をせき止める形となり、溢れた水が陣内地区などに浸水被害をもたらしている。

水俣川上流部（宝川内集地区）で発生した土石流などによって、流されてきたと思われる流木などが、橋の橋脚に多数引っかかっており、耐え切れなくなつて橋が崩れたものと思われる。

写真 流木などにより崩壊した鶴田橋

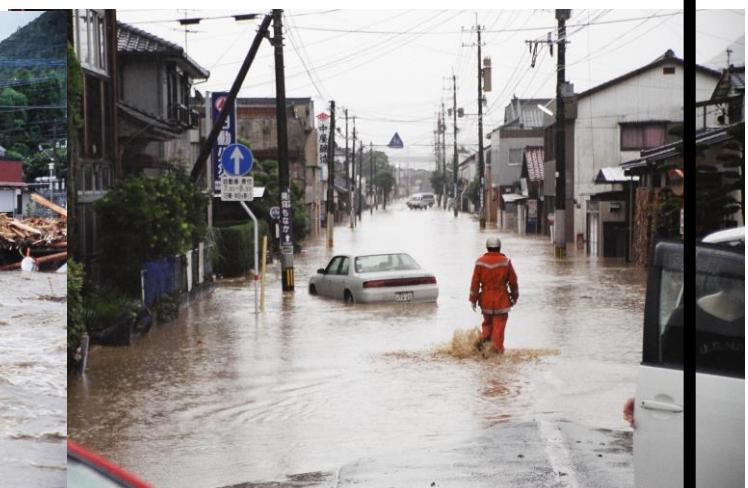
浸水被害は、主に水俣川右岸の陣内地区を中心に発生しており、周辺の古城地区、水俣川左岸の南福寺地区でも浸水被害が発生している。

浸水は最大で、1.5m程度であったと思われる。

写真 浸水した陣内地区
(すでに水は引いている)

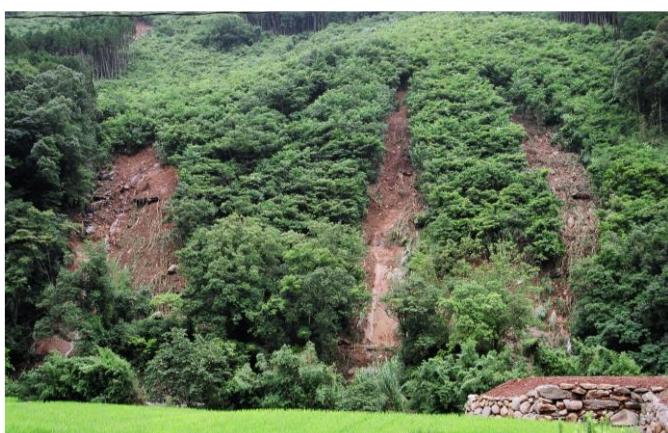
写真 このようながけ崩れも多数発生した

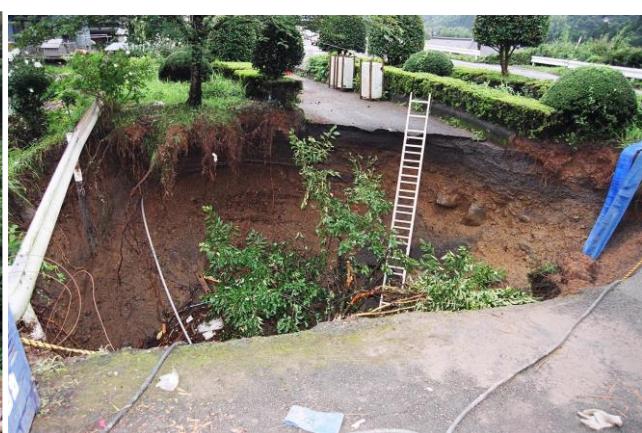
写真 道路や歩道の陥没も多数発生した
