○宝川内集地区

○深川新屋敷地区

○鶴田橋の崩壊

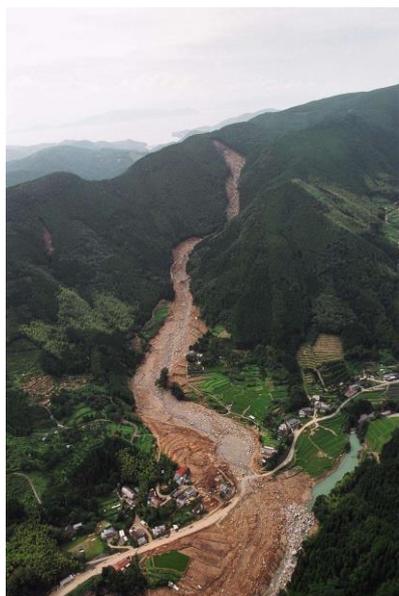
宝川内集地区は、市の東部に位置し、宝川内川沿いにある。土石流が発生した山は、標高586m、山頂付近はなだらかで、標高300～400m付近は、勾配30度以上の急勾配となり、その下部は、勾配20～30度程度の比較的なだらかな斜面となっている。

今回の災害では、標高430m付近を頭部にする斜面崩落が溪流右岸側の脇に発生し、溪流を沿うように土砂（推定約10万m³）などが流下して、集落を襲っている。

- 崩壊の発生メカニズムとしては以下の2ケースが考えられる。
 - ①基盤層の凝灰角礫岩層が難透水層となって多量の地下水が溜まり、強風化された安山岩層や崖錐性堆積物に多量の降雨が浸透することによって、間隙水圧が上昇した結果、土層のせん断強度が低下して崩壊が発生した。
 - ②多量の降雨の浸透によって、強風化された安山岩層の飽和度が増加して見かけの粘着力が低下し、さらに土塊が降雨を含むことによって重量が増し、せん断力が増加した結果、崩壊が発生した。

- 崩壊のすべり面は、風化安山岩層と凝灰角礫岩層（風化が著しい上位層）の境界付近であると考えられる。
- ①および②の崩壊の発生メカニズムにおける、斜面への降雨および地下水の供給プロセスとして以下のようなことが考えられる。
 - 1) 崩壊発生時の一連の降雨によって、崩壊斜面外（崩壊地斜面の上流側）から多量の地下水が供給されて難透水層上に溜まるとともに、多量の降雨が斜面に浸透した。

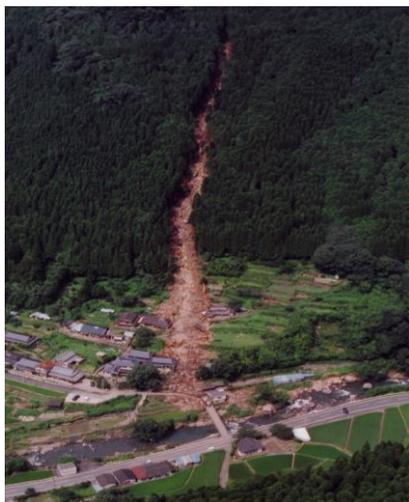
土砂崩れが発生した山は、標高約300m、約20～40度の勾配の山になっている。

地質は、難透水層の凝灰角礫岩の上を、数mの薄い崖錐性堆積物が覆っている。土石流の発生は、午前4時15分頃と思われる。

今回の災害では、標高約230m付近の急勾配で、表土の崩落が発生し、土砂などが直線状に流下して、集落を襲っている。

深川地区では、湯出川右岸側斜面の標高約230m付近の堅固で急勾配を示す凝灰角礫岩部分において、薄い表土の崩落が発生し、巨木を含む土砂が直線状に流下して家屋を襲い、川岸近くで停止していた。

・崩壊のメカニズムは、雨水の浸透による典型的な表層崩壊である。したがって、降雨強度との対応性は高かったものと思われる。

・崩壊源の規模は、幅約6m、長さ(斜面長)約20m、崩壊深は平均で約1m、崩壊土量100～150m³と推定される。なお、これは簡易測量結果であり、後日修正される。

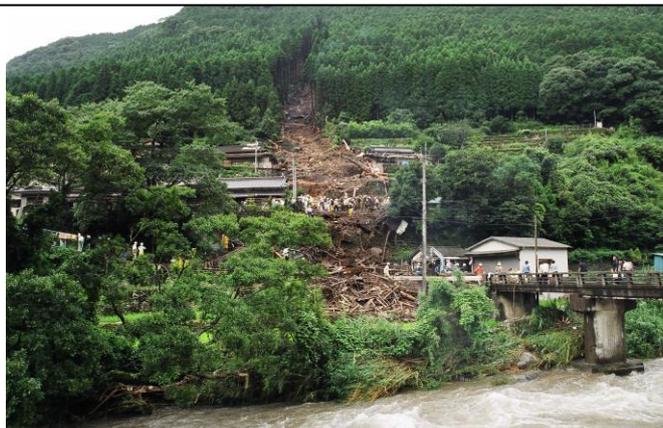
深川新屋敷地区土砂災害遠景

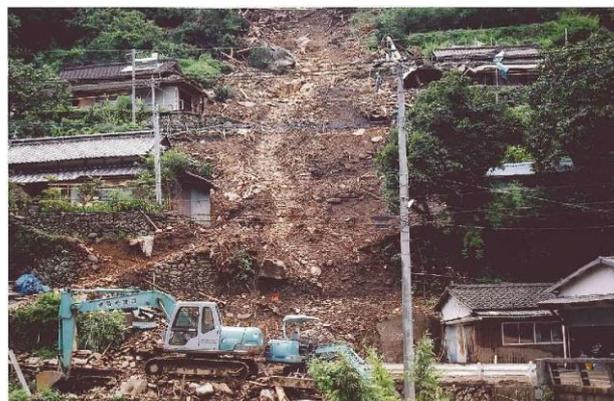
深川新屋敷地区土砂災害近景

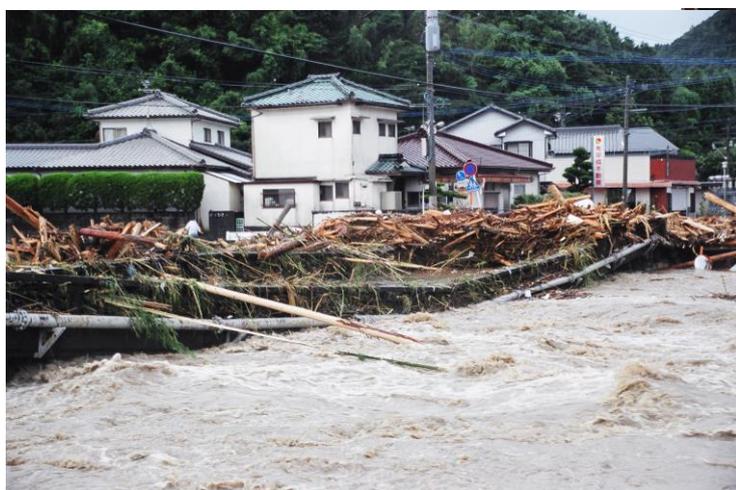
水俣川に架かる鶴田橋が崩壊し、川の水をせき止める形となり、溢れた水が陣内地区などに浸水被害をもたらしている。

水俣川上流部（宝川内集地区）で発生した土石流などによって、流されてきたと思われる流木などが、橋の橋脚に多数引っかかっており、耐え切れなくなって橋が崩れたものと思われる。

写真 流木などにより崩壊した鶴田橋

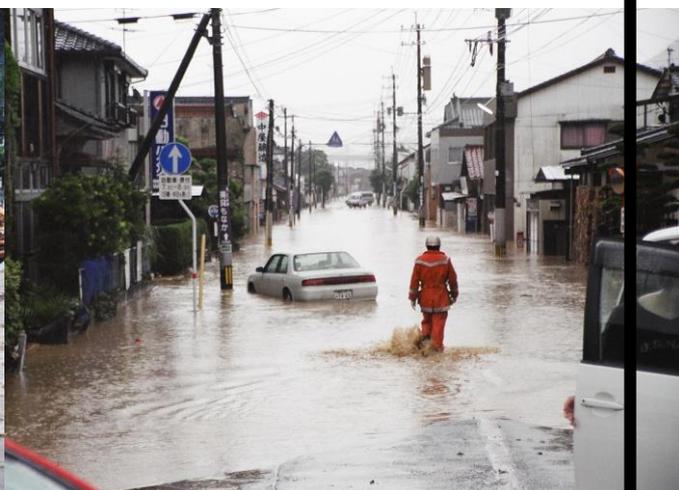
浸水被害は、主に水俣川右岸の陣内地区を中心に発生しており、周辺の古城地区、水俣川左岸の南福寺地区でも浸水被害が発生している。

浸水は最大で、1.5m程度であったと思われる。

写真 浸水した陣内地区
(すでに水は引いている)

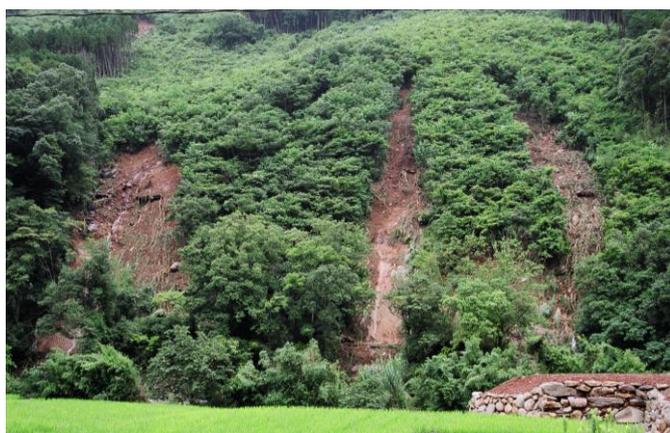
写真 このようながけ崩れも多数発生した

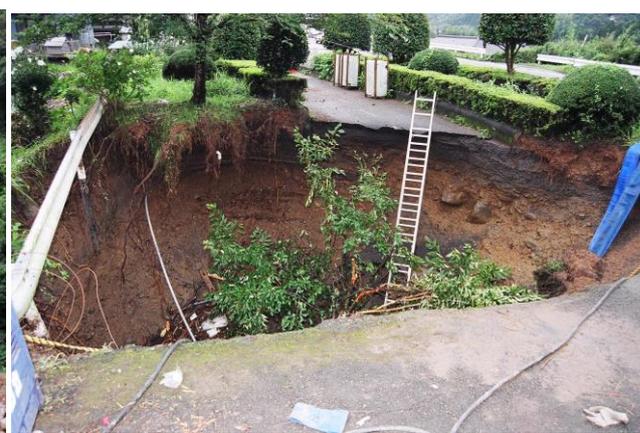
写真 道路や歩道の陥没も多数発生した
