平成15年

# 水俣土石流災害記録誌

～災害の教訓を伝えるために～

熊本県水俣市

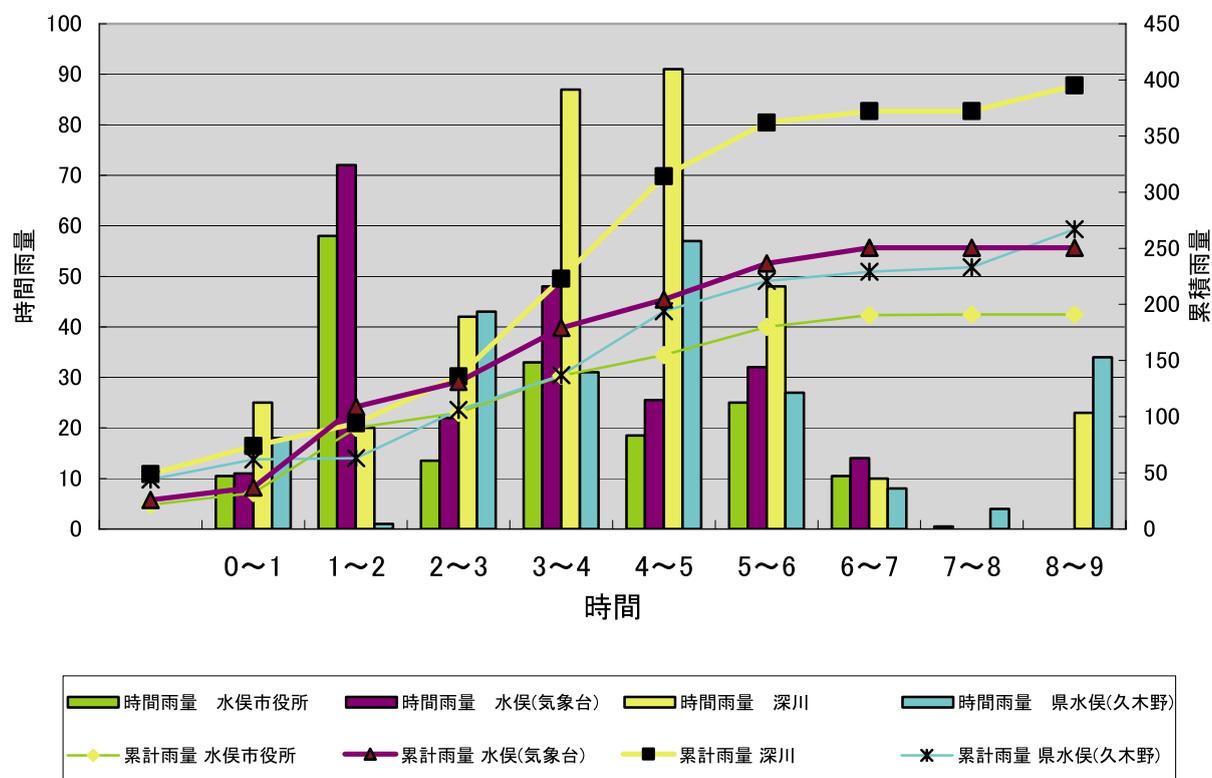
図-1 2003年7月20日の雨量グラフ

市内では、気象台アメダス（市中心部の南福寺）で午前1時から午前2時までの1時間で72ミリの非常に激しい雨が降り、水俣市での観測史上最高雨量を記録している。

この他、今回大きな土石流が発生した地域に近い地点のうち、熊本県が設置している深川（桜野橋）の雨量計では、午前2時から3時まで42ミリ、午前3時から午前4時まで87ミリ、午前4時から午前5時まで91ミリの猛烈な降雨となっている。特に、午前3時30分から午前4時30分の1時間雨量は、121ミリと猛烈なものになっている。

3ページ図-1にもあるように、市役所から約3キロメートル程度しか離れていない地点でも、降雨時間帯と雨量が大きく異なっている。

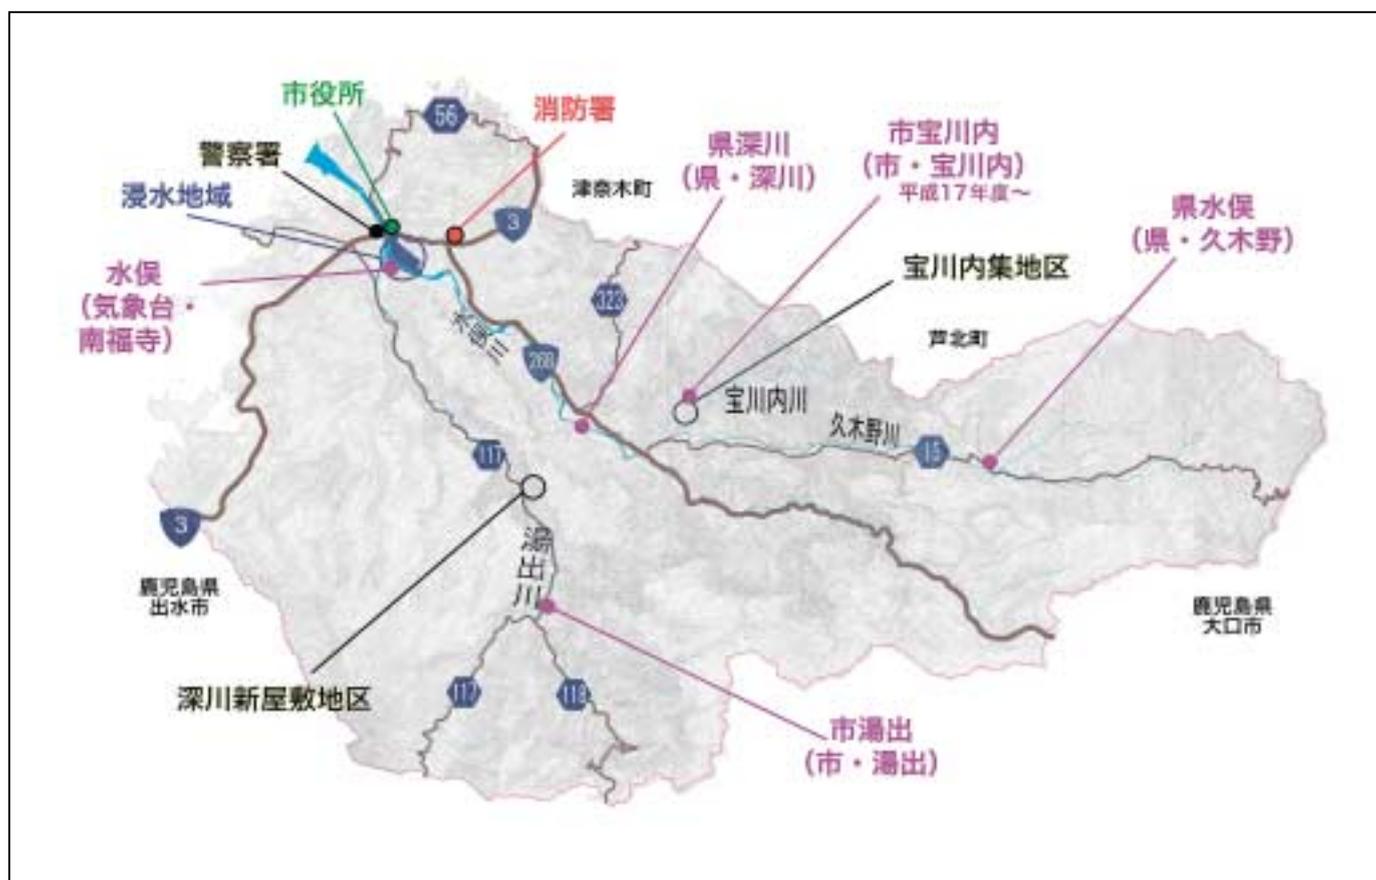
図一 2 平成15年主な災害箇所・防災関係機関・雨量観測所位置図

それぞれの地域の災害の概要については、次のとおり。

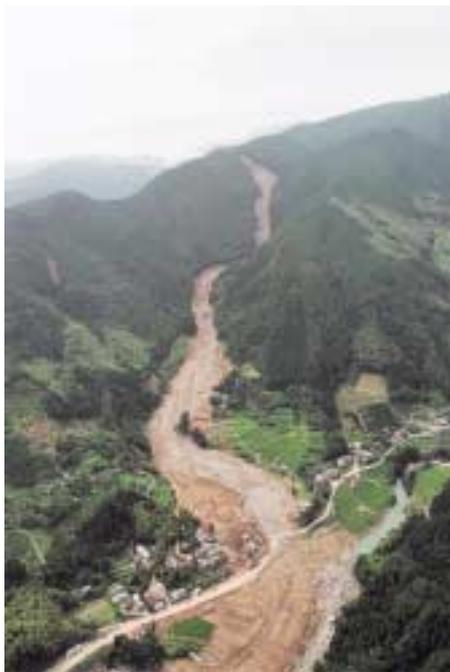
写真 - 1 宝川内集地区

宝川内集地区は、市の東部に位置し、宝川内川沿いにある。土石流が発生した山は、標高586m、山頂付近はなだらかで、標高300-400m付近は、勾配30度以上の急勾配となり、その下部は、勾配20-30度程度の比較的なだらかな斜面となっている。

集落は、宝川内川に合流する集川が集落の中心を流れ、集川の扇状地に家が建ち、24世帯85名が生活をしていました。

土石流発生は、午前4時20分頃※と思われる。

今回の災害では、標高430m付近を頭部にする斜面崩落が溪流右岸側の脇に発生し、溪流を沿うように土砂（推定約10万<sup>m</sup>）などが流下して、集落を襲っている。

崩壊の発生原因（発生メカニズム）

- 崩壊の発生原因を総括すると次のようなことが考えられる
- 崩壊の発生メカニズムとしては以下の2ケースが考えられる。
    - ①基盤層の凝灰角礫岩層が難透水層となって多量の地下水が溜まり、強風化された安山岩層や崖錘性堆積物に多量の降雨が浸透することによって、間隙水圧が上昇した結果、土層のせん断強度が低下して崩壊が発生した。

- ②多量の降雨の浸透によって、強風化された安山岩層の飽和度が増加して見かけの粘着力が低下し、さらに土塊が降雨を含むことによって重量が増し、せん断力が増加した結果、崩壊が発生した。
  - 崩壊のすべり面は、風化安山岩層と凝灰角礫岩層（風化が著しい上位層）の境界付近であると考えられる。
  - ①および②の崩壊の発生メカニズムにおける、斜面への降雨および地下水の供給プロセスとして以下のようなことが考えられる。

- 1) 崩壊発生時の一連の降雨によって、崩壊斜面外（崩壊地斜面の上流側）から多量の地下水が供給されて難透水層上に溜まるとともに、多量の降雨が斜面に浸透した。
    - 2) 先行降雨（6月から崩壊発生時：7月20日）の浸透によって難透水層上に多量の地下水が溜まり、これに加えて崩壊発生時の一連の降雨によって多量の降雨が斜面に浸透した。

- 3) 崩壊地周辺では、深川観測局で観測された1時間雨量91mm（10分間刻みの60分間雨量121mm）以上の降雨があり、この多量の降雨が斜面に浸透した。
  - 現段階で降雨および地下水の供給プロセスを断定することは困難であるが、ケース①については、間隙水圧が上昇した原因は多量の地下水の影響が関与しているものと考えられる。しかし、崩壊が降雨のピークで発生していることから、多量の降雨の浸透が崩壊発生の直接的な原因となったものと考えられる。

- 一方、崩壊地の地質はシルト成分（0.075mm以下と仮定）がそれぞれ約50%程度と約70%程度と高くなっていることから、ケース②のように多量の降雨による降下浸透によって飽和度が上昇して見かけの粘着力が低下したことが原因となったことも考えられる。
  - したがって、崩壊の発生メカニズムとしては、多量の降雨および地下水の影響が作用し、①と②が複合して発生したのと考えられる。

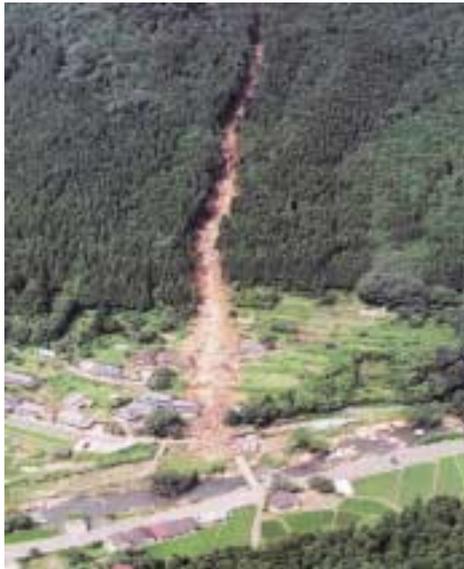
写真－5 深川新屋敷地区

深川新屋敷地区は、水俣市の南部に位置しており、湯出川沿いにある。

土砂崩れが発生した山は、標高約300m、約20～40度の勾配の山になっている。

湯出川沿いの急斜面に張り付くように住宅が並んで、集落を形成し、湯出川沿いは水田となっている。

地質は、難透水層の凝灰角礫岩の上を、数mの薄い崖錐堆物が覆っている。

土石流の発生は、午前4時15分頃と思われる。

今回の災害では、標高約230m付近の急勾配で、表土の崩落が発生し、土砂などが直線状に流下して、集落を襲っている。

深川地区では、湯出川右岸側斜面の標高約230m付近の堅固で急勾配を示す凝灰角礫岩部分において、薄い表土の崩落が発生し、巨木を含む土砂が直線状に流下して家屋を襲い、川岸近くで停止していた。

・崩壊のメカニズムは、雨水の浸透による典型的な表層崩壊である。したがって、降雨強度との対応性は高かったものと思われる。

・崩壊源の規模は、幅約6m、長さ(斜面長)約20m、崩壊深は平均で約1m、崩壊土量100～150m<sup>3</sup>と推定される。なお、これは簡易測量結果であり、後日修正される。

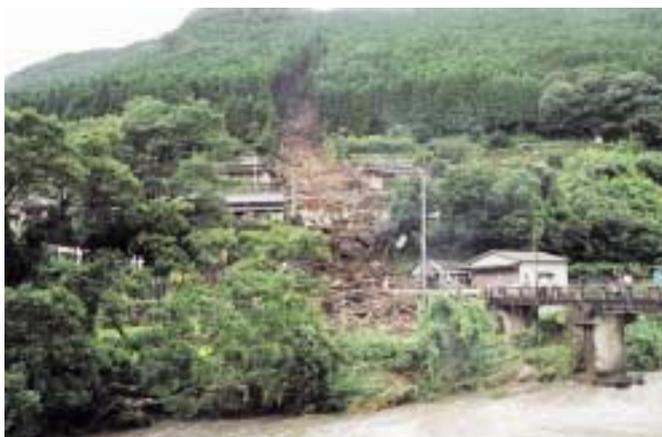
写真－6① 深川新屋敷地区土砂災害遠景

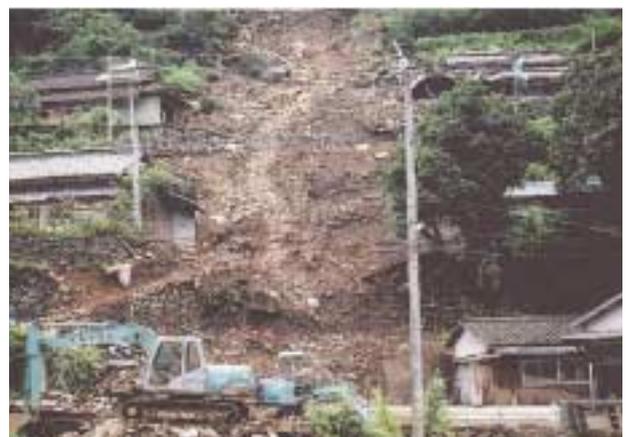
写真－6② 深川新屋敷地区土砂災害近景

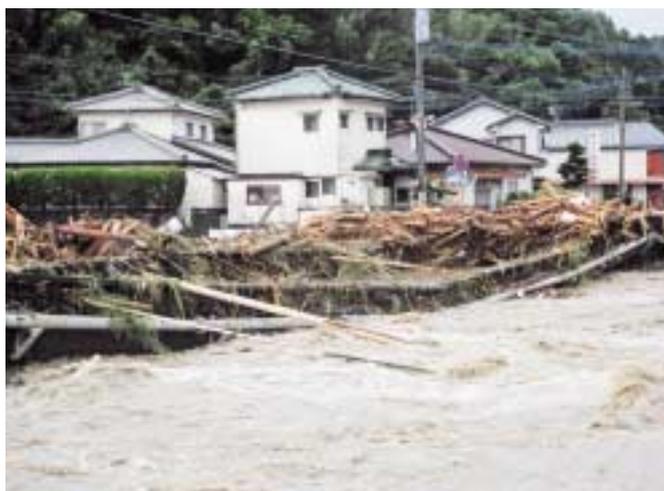
水俣川に架かる鶴田橋が崩壊し、川の水をせき止める形となり、溢れた水が陣内地区などに浸水被害をもたらしている。

水俣川上流部（宝川内集地区）で発生した土石流などによって、流されてきたと思われる流木などが、橋の橋脚に多数引っかかっており、耐え切れなくなって橋が崩れたものと思われる。

写真-7 流木などにより崩壊した鶴田橋

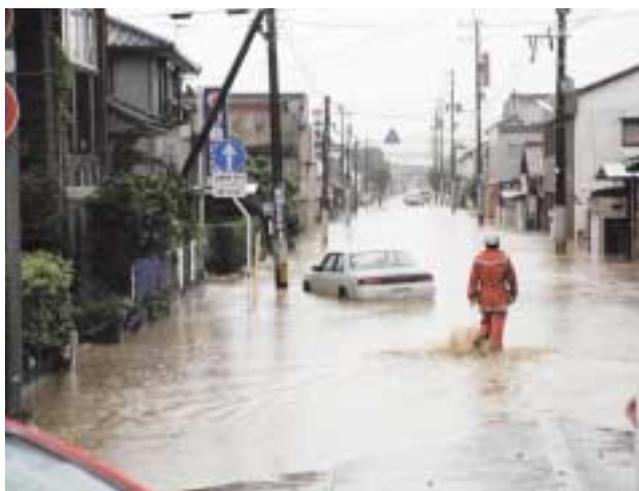
浸水被害は、主に水俣川右岸の陣内地区を中心に発生しており、周辺の古城地区、水俣川左岸の南福寺地区でも浸水被害が発生している。

浸水は最大で、1.5m程度であったと思われる。

写真-8 浸水した陣内地区  
(すでに水は引いている)

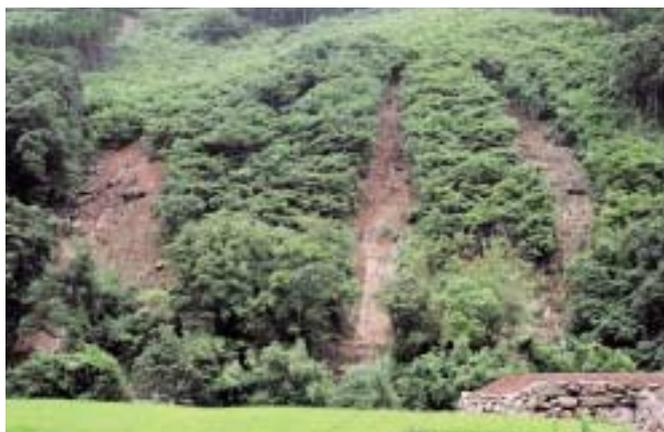
写真-9 このようながけ崩れも多数発生した

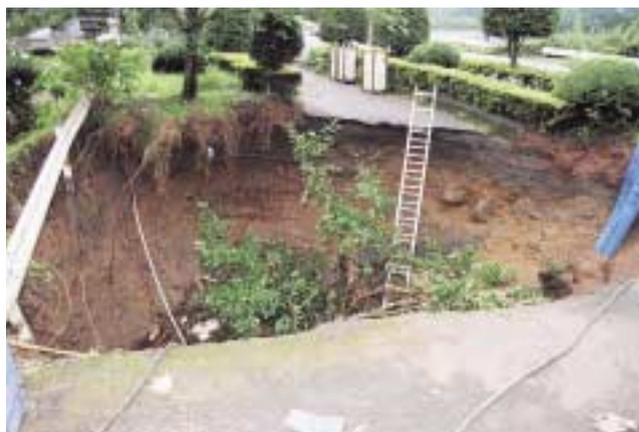
写真-10 道路や歩道の陥没も多数発生した

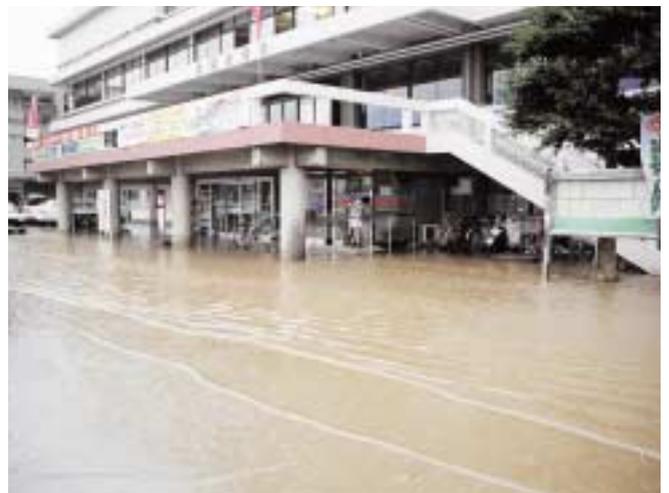
写真-11 市役所浸水の様子  
(水はピーク時からかなり引いている)

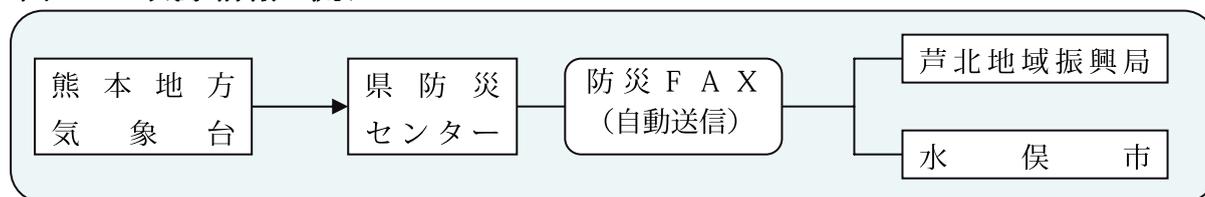
図－8 気象情報の流れ

熊本地方気象台から発表される気象に関する注意報・警報は、防災FAXで自動的に芦北地域振興局と市に送信される仕組みになっていた。

この他、市独自の情報収集手段として、(財)日本気象協会のMICS端末を設置し、気象注・警報の発表状況や、気象レーダーなどの情報を常時監視できるようになっていたが、専門家から、端末で確認できる内容について、正確に理解されていなかったと思われるとの指摘がっており、当時も災害対策に生かされた形跡はない。

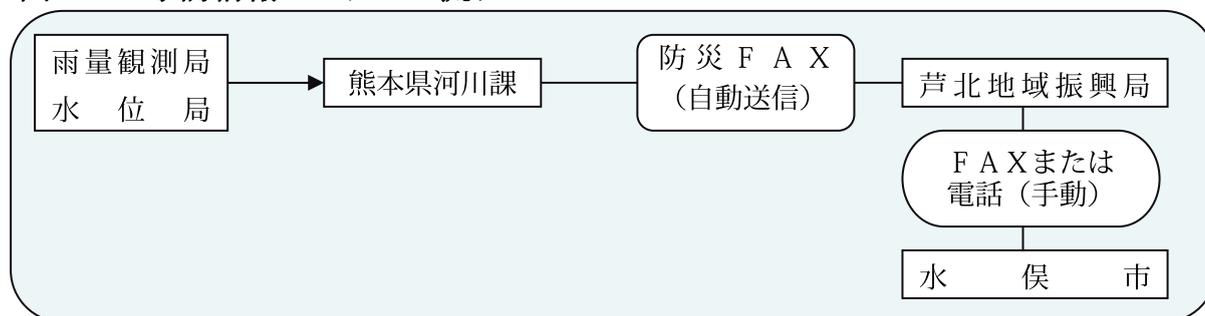
図－9 水防情報システムの流れ

県内の雨量観測局、水位局などの情報が、熊本県水防情報システム（河川課）に集約され、いずれかの観測局で時間20ミリ以上、または通報水位以上に達すると、防災FAXで自動的に振興局に送信される仕組みになっていた。

市へは、防災FAXを受信した芦北地域振興局から、FAXか電話で連絡が入るようになっていた。

※今回の災害では、午前2時頃から午前4時過ぎまでの情報が、振興局が道路の冠水や土砂災害の対応に追われていたため、水俣市への連絡が途絶していた。

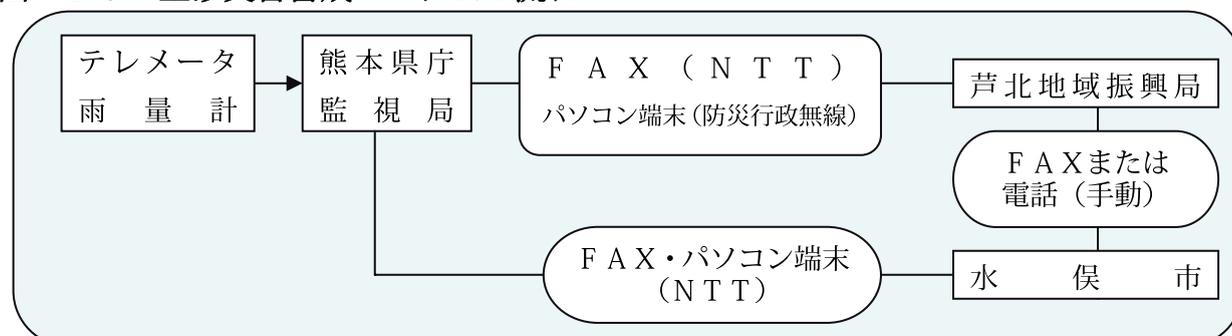
図－10 土砂災害警戒システムの流れ

熊本県により、土砂災害情報監視システムが運用されており、熊本県が設置している雨量計のデータ、雨量判定図（土石流発生の恐れを予測）の情報が、FAX（第一報のみ）とパソコン端末（リアルタイム）で確認できるようになっていた。

当時、パソコン端末の情報確認は行われておらず、熊本県から送信されたFAXも、他の大量のFAXに埋もれてしまい、確認できなかった。

当時、『パソコンについて、不具合を認識していたが、放置していたため、情報確認できなかった』との報道が行われたが、実際には、不具合などではなく、通信にアナログ回線を使用していたため、データの転送が遅く、回線が切断されることも多く、FAXでも情報が入手できたため、確認していなかったのが事実である。（実際には、FAXは、第一報しか送信されないシステムとなっており、これでは不十分であったが、この仕組みをよく理解していなかった）

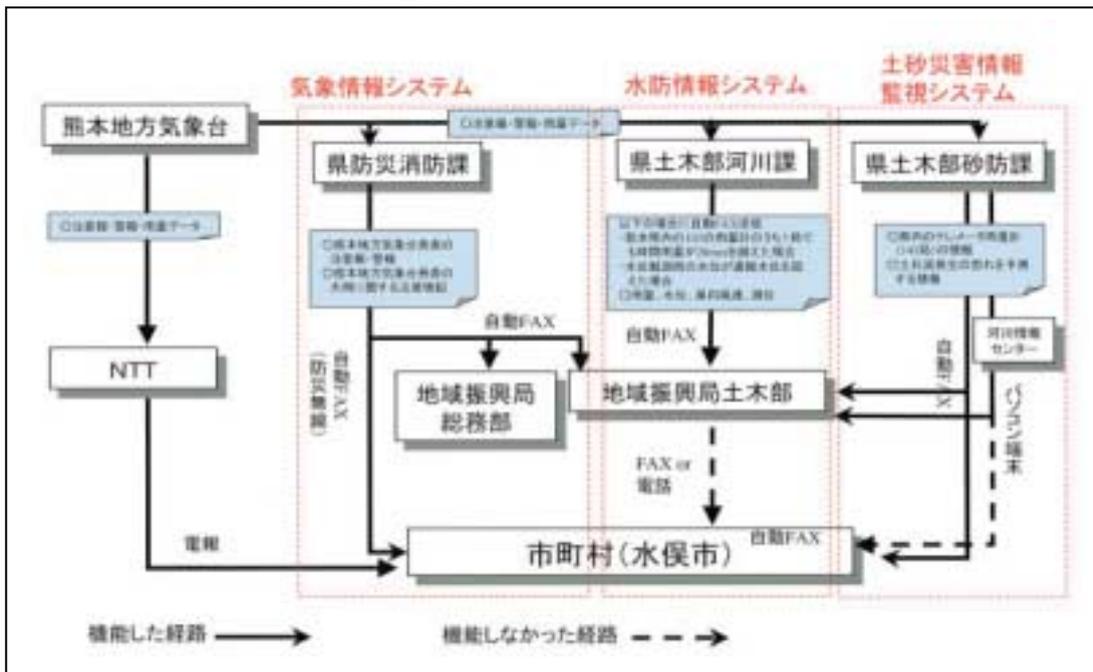
図 - 1 1 熊本県防災情報伝達体制

被害情報などが多くなり、その対応に追われ始めると、電話連絡を行うことは困難となり、人の手を介在する連絡ルートは機能しなかった。

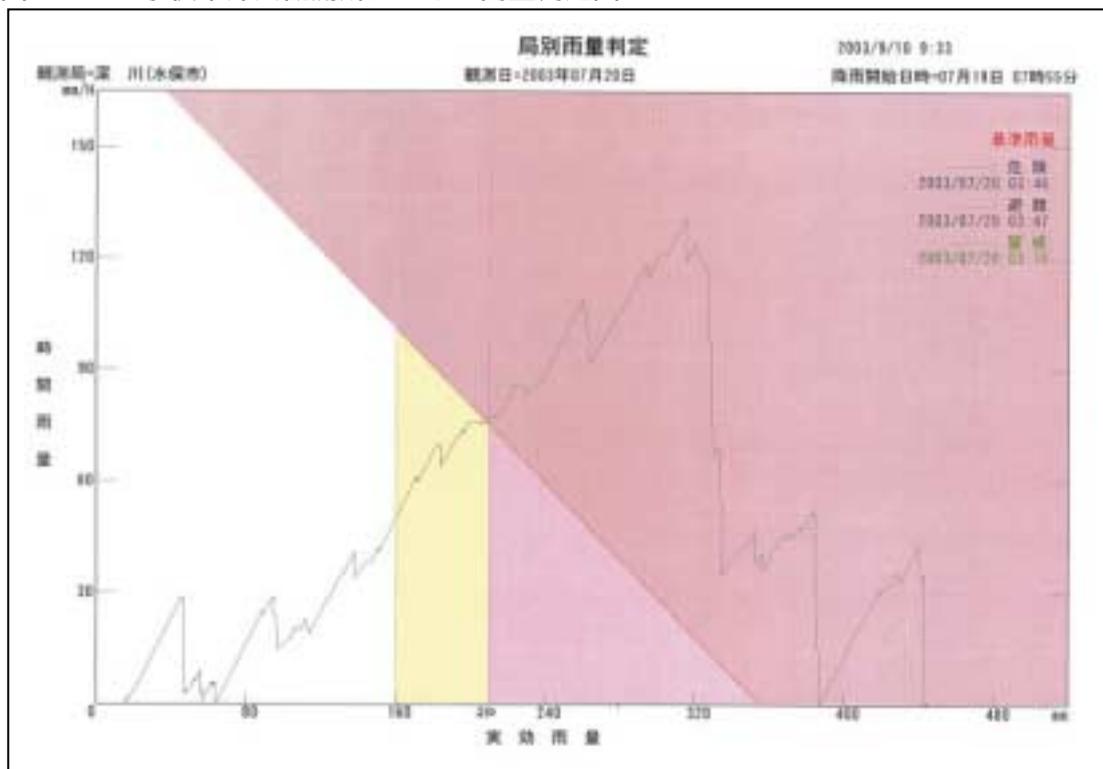
図 - 1 2 水俣市深川観測所における雨量判定図

宝川内集地区に近い深川観測局では、土砂災害情報監視システムの雨量判定図が基準を超えたため、芦北地域振興局から基準が超えたことを知らせるFAX送信されているはずだが、市では他の大量のFAXなどに紛れて確認できなかった。また、市に設置された端末で確認することはできたが、通信回線の遅さなどから確認していなかった。
