○宝川内集地区

○深川新屋敷地区

○鶴田橋の崩壊

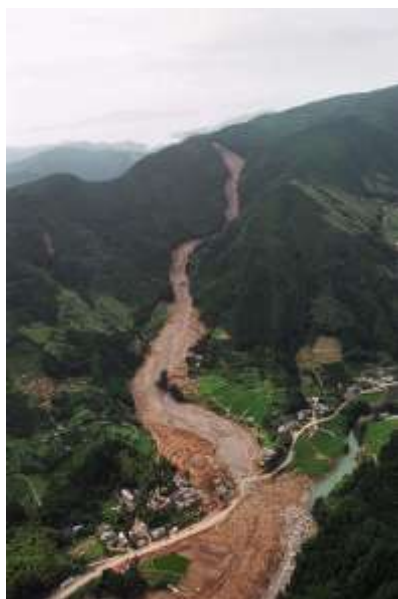
宝川内集地区は、市の東部に位置し、宝川内川沿いにある。土石流が発生した山は、標高586m、山頂付近はなだらかで、標高300～400m付近は、勾配30度以上の急勾配となり、その下部は、勾配20～30度程度の比較的なだらかな斜面となっている。

今回の災害では、標高430m付近を頭部にする斜面崩落が溪流右岸側の脇に発生し、溪流を沿うように土砂（推定約10万m³）などが流下して、集落を襲っている。

- 崩壊の発生メカニズムとしては以下の2ケースが考えられる。
 - ①基盤層の凝灰角礫岩層が難透水層となって多量の地下水が溜まり、強風化された安山岩層や崖錐性堆積物に多量の降雨が浸透することによって、間隙水圧が上昇した結果、土層のせん断強度が低下して崩壊が発生した。
 - ②多量の降雨の浸透によって、強風化された安山岩層の飽和度が増加して見かけの粘着力が低下し、さらに土塊が降雨を含むことによって重量が増し、せん断力が増加した結果、崩壊が発生した。

- 崩壊のすべり面は、風化安山岩層と凝灰角礫岩層（風化が著しい上位層）の境界付近であると考えられる。
- ①および②の崩壊の発生メカニズムにおける、斜面への降雨および地下水の供給プロセスとして以下のようなことが考えられる。
 - 1) 崩壊発生時の一連の降雨によって、崩壊斜面外（崩壊地斜面の上流側）から多量の地下水が供給されて難透水層上に溜まるとともに、多量の降雨が斜面に浸透した。

- 現段階で降雨および地下水の供給プロセスを断定することは困難であるが、ケース①については、間隙水圧が上昇した原因は多量の地下水の影響が関与しているものと考えられる。しかし、崩壊が降雨のピークで発生していることから、多量の降雨の浸透が崩壊発生 of 直接的な原因となったものと考えられる。
- 一方、崩壊地の地質はシルト成分（0.075mm以下と仮定）がそれぞれ約50%程度と約70%程度と高くなっていることから、ケース②のように多量の降雨による降下浸透によって飽和度が上昇して見かけの粘着力が低下したことが原因となったことも考えられる。

- したがって、崩壊の発生メカニズムとしては、多量の降雨および地下水の影響が作用し、①と②が複合して発生したものと考えられる。

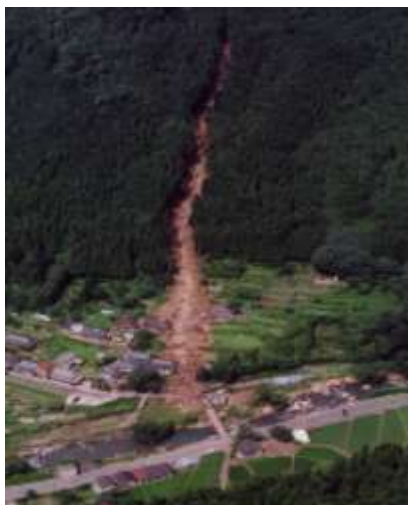
土砂崩れが発生した山は、標高約300m、約20～40度の勾配の山になっている。

地質は、難透水層の凝灰角礫岩の上を、数mの薄い崖錐性堆積物が覆っている。土石流の発生は、午前4時15分頃と思われる。
