○宝川内集地区

崩壊の発生原因（発生メカニズム）

○深川新屋敷地区

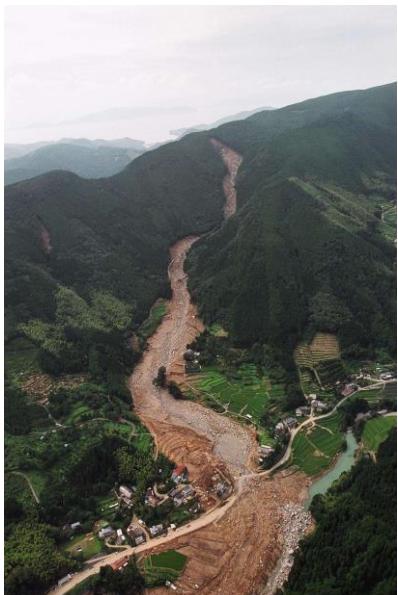
宝川内集地区は、市の東部に位置し、宝川内川沿いにある。土石流が発生した山は、標高586m、山頂付近はなだらかで、標高300～400m付近は、勾配30度以上の急勾配となり、その下部は、勾配20～30度程度の比較的なだらかな斜面となっている。

今回の災害では、標高430m付近を頭部にする斜面崩落が渓流右岸側の脇に発生し、渓流を沿うように土砂（推定約10万m³）などが流下して、集落を襲っている。

①基盤層の凝灰角礫岩層が難透水層となって多量の地下水が溜まり、強風化された安山岩層や崖錐性堆積物に多量の降雨が浸透することによって、間隙水圧が上昇した結果、土層のせん断強度が低下して崩壊が発生した。

②多量の降雨の浸透によって、強風化された安山岩層の飽和度が増加して見かけの粘着力が低下し、さらに土塊が降雨を含むことによって重量が増し、せん断力が増加した結果、崩壊が発生した。

○崩壊のすべり面は、風化安山岩層と凝灰角礫岩層（風化が著しい上位層）の境界付近であると考えられる。

○したがって、崩壊の発生メカニズムとしては、多量の降雨および地下水の影響が作用し、①と②が複合して発生したものと考えられる。

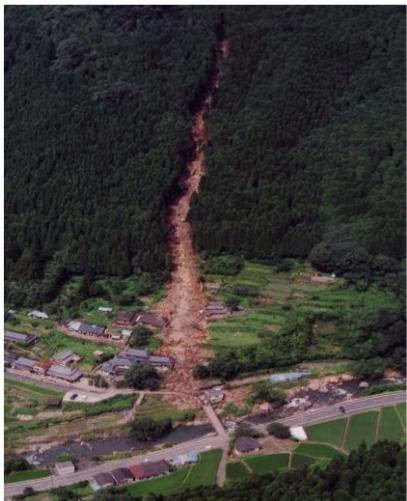
深川新屋敷地区は、水俣市の南部に位置しており、湯出川沿いにある。

土砂崩れが発生した山は、標高約300m、約20～40度の勾配の山になっている。

湯出川沿いの急斜面に張り付くように住宅が並んで、集落を形成し、湯出川沿いは水田となっている。
