○宝川内集地区

### ○深川新屋敷地区

### ○鶴田橋の崩壊

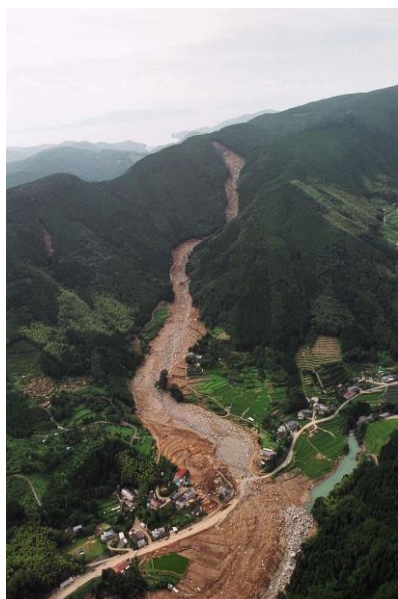
宝川内集地区は、市の東部に位置し、宝川内川沿いにある。土石流が発生した山は、標高586m、山頂付近はなだらかで、標高300～400m付近は、勾配30度以上の急勾配となり、その下部は、勾配20～30度程度の比較的なだらかな斜面となっている。

今回の災害では、標高430m付近を頭部にする斜面崩落が溪流右岸側の脇に発生し、溪流を沿うように土砂（推定約10万m<sup>3</sup>）などが流下して、集落を襲っている。

- 崩壊の発生メカニズムとしては以下の2ケースが考えられる。
  - ①基盤層の凝灰角礫岩層が難透水層となって多量の地下水が溜まり、強風化された安山岩層や崖錐性堆積物に多量の降雨が浸透することによって、間隙水圧が上昇した結果、土層のせん断強度が低下して崩壊が発生した。
  - ②多量の降雨の浸透によって、強風化された安山岩層の飽和度が増加して見かけの粘着力が低下し、さらに土塊が降雨を含むことによって重量が増し、せん断力が増加した結果、崩壊が発生した。

- 崩壊のすべり面は、風化安山岩層と凝灰角礫岩層（風化が著しい上位層）の境界付近であると考えられる。
- ①および②の崩壊の発生メカニズムにおける、斜面への降雨および地下水の供給プロセスとして以下のようなことが考えられる。
  - 1) 崩壊発生時の一連の降雨によって、崩壊斜面外（崩壊地斜面の上流側）から多量の地下水が供給されて難透水層上に溜まるとともに、多量の降雨が斜面に浸透した。

- したがって、崩壊の発生メカニズムとしては、多量の降雨および地下水の影響が作用し、①と②が複合して発生したものと考えられる。

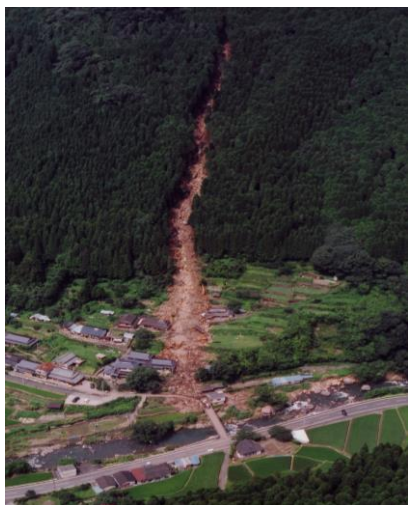
土砂崩れが発生した山は、標高約300m、約20～40度の勾配の山になっている。

地質は、難透水層の凝灰角礫岩の上を、数mの薄い崖錐性堆積物が覆っている。土石流の発生は、午前4時15分頃と思われる。

今回の災害では、標高約230m付近の急勾配で、表土の崩落が発生し、土砂などが直線状に流下して、集落を襲っている。

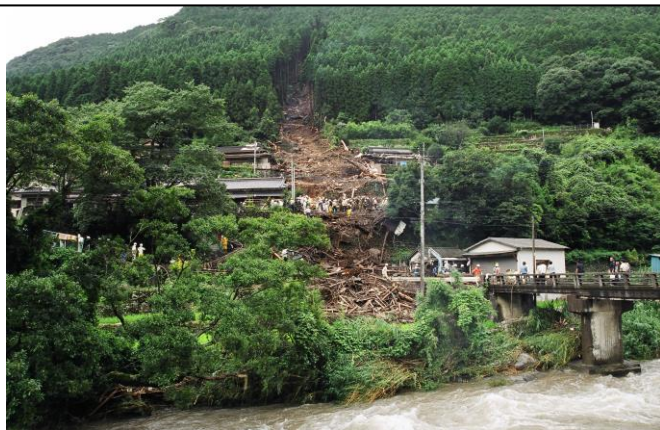
深川地区では、湯出川右岸側斜面の標高約230m付近の堅固で急勾配を示す凝灰角礫岩部分において、薄い表土の崩落が発生し、巨木を含む土砂が直線状に流下して家屋を襲い、川岸近くで停止していた。

・崩壊のメカニズムは、雨水の浸透による典型的な表層崩壊である。したがって、降雨強度との対応性は高かったものと思われる。

・崩壊源の規模は、幅約6m、長さ(斜面長)約20m、崩壊深は平均で約1m、崩壊土量100～150m<sup>3</sup>と推定される。なお、これは簡易測量結果であり、後日修正される。

深川新屋敷地区土砂災害遠景

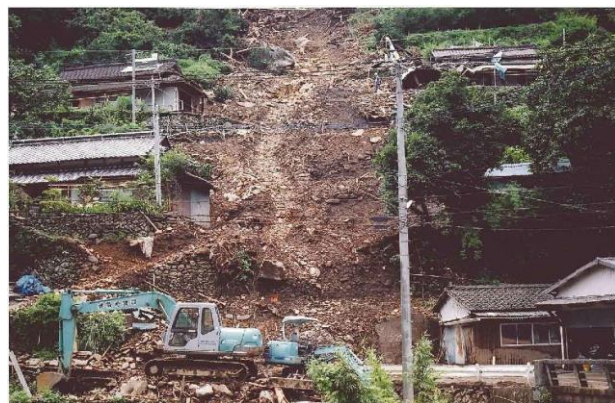
深川新屋敷地区土砂災害近景

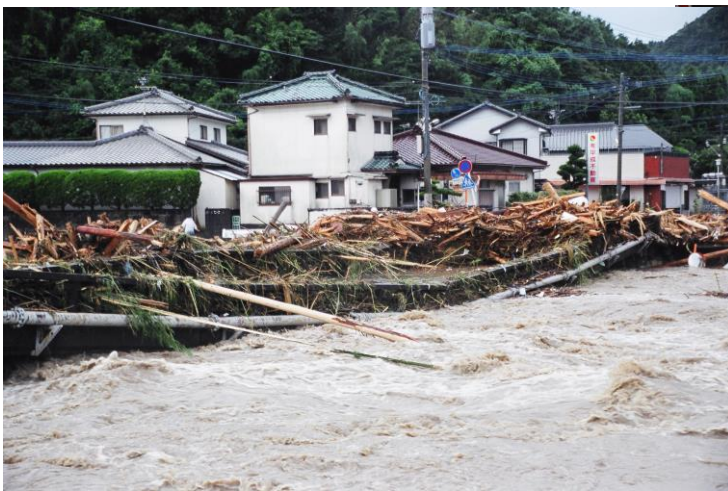
水俣川に架かる鶴田橋が崩壊し、川の水をせき止める形となり、溢れた水が陣内地区などに浸水被害をもたらしている。

水俣川上流部（宝川内集地区）で発生した土石流などによって、流されてきたと思われる流木などが、橋の橋脚に多数引っかかっており、耐え切れなくなって橋が崩れたものと思われる。

写真 流木などにより崩壊した鶴田橋

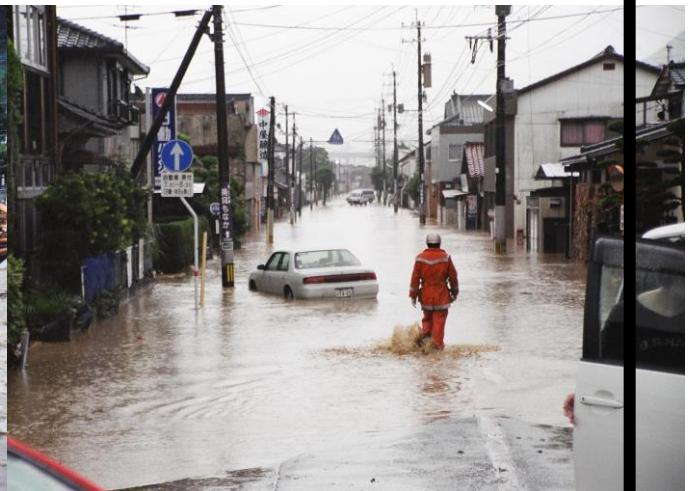
浸水被害は、主に水俣川右岸の陣内地区を中心に発生しており、周辺の古城地区、水俣川左岸の南福寺地区でも浸水被害が発生している。

浸水は最大で、1.5m程度であったと思われる。

写真 浸水した陣内地区  
(すでに水は引いている)

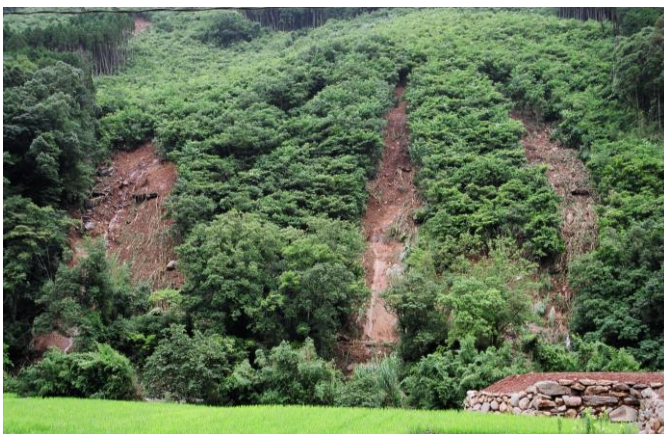
写真 このようながけ崩れも多数発生した

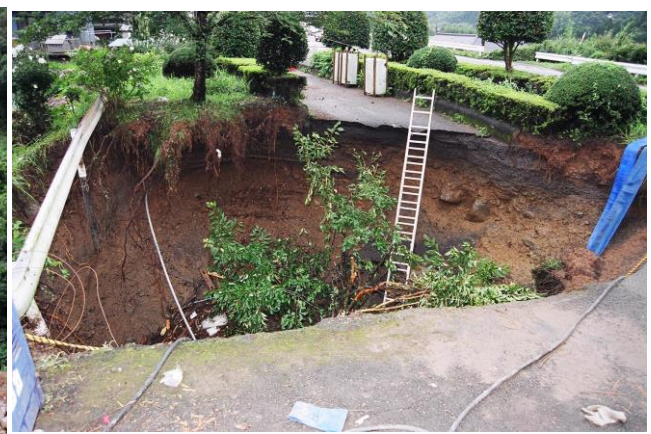
写真 道路や歩道の陥没も多数発生した
